MEMORANDUN N° 122/DPAGT-AI/2017

INFORME FINAL N° 12/DPAGT – AI/2.017

Auditoría practicada a la Administración del Contrato N° 76/2014 “SUMINISTRO, MONTAJE Y PUESTA EN SERVICIO DE GRUPO ELECTRÓGENO PARA LA CENTRAL TELEFONICA DE VILLA MORRA”.

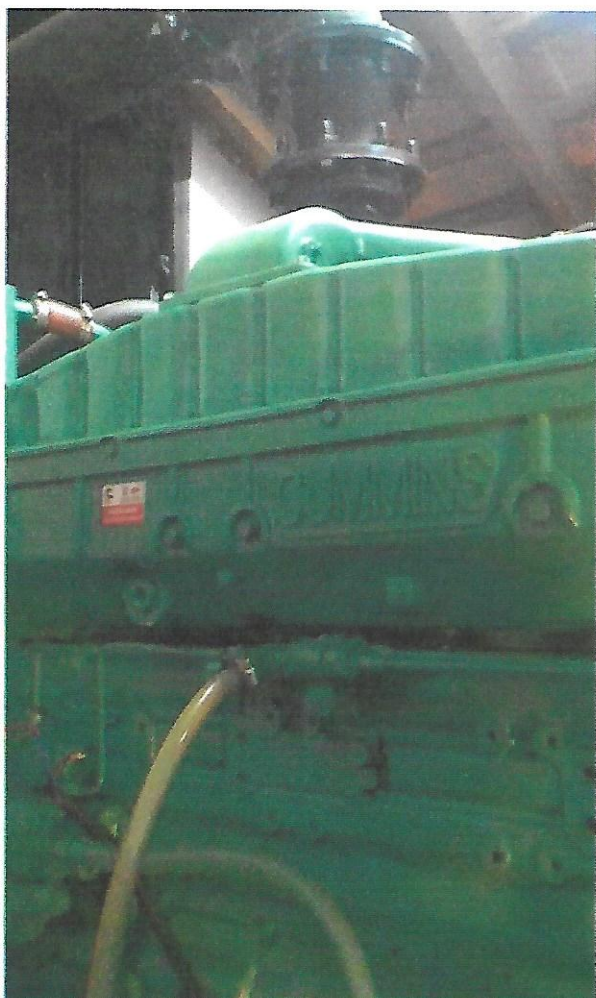
Equipo motogenerador
adquirido por Contrato N°
76/2014
